Problema formazione ruggine sotto al tappo benzina.

Quasi tutte le R1200R 2011-2014 ma anche le precedenti annate, soffrono il problema d'infiltrazione d'acqua all'interno del tappo benzina, sia quando piove che quando si lava.

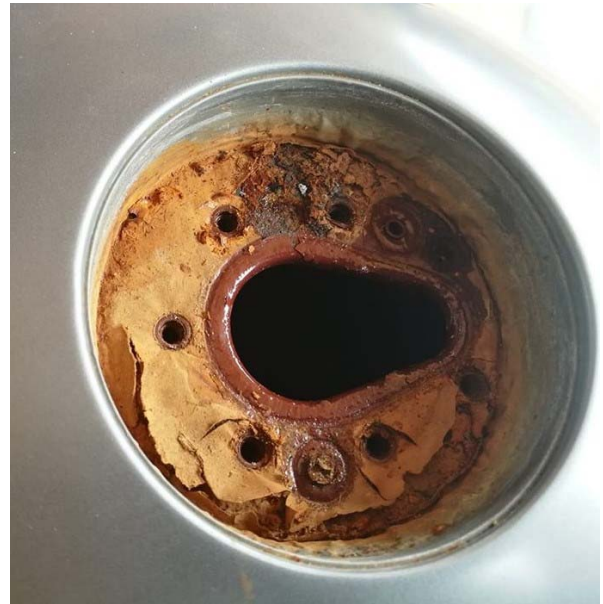
Quest'acqua rimane all'interno tra il tappo e il serbatoio e alla lunga il serbatoio che è di metallo arrugginisce, provocando addirittura nei casi peggiori, dei fori.

Questo è dovuto al fatto che non era prevista alcuna guarnizione, cosa che sulla T Nine dal 2013, che monta lo stesso sistema, è stata introdotta.

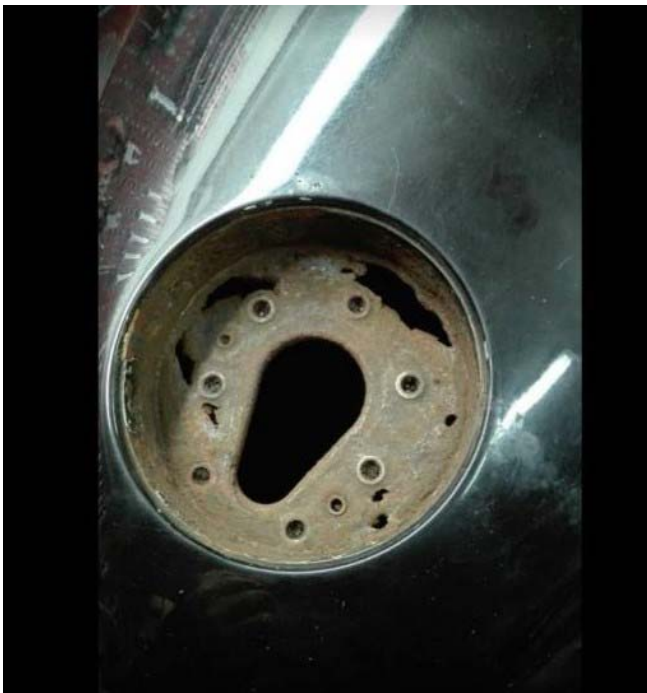
La guarnizione si può acquistare in BMW al prezzo irrisorio di 1,60€ ed è facilmente installabile.

Codice ricambio 16117681038

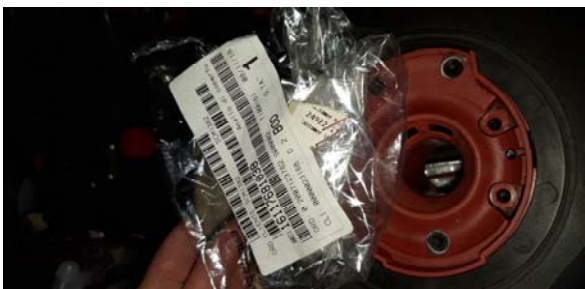
K21 (R nineT) R nineT (0A06, 0A16) Tappo serbatoio

No.	Descrizione	Supplemento	Qtà	Da	Fino a	Codice Ricambio	Prezzo	Note
01	Tappo serbatoio		1			16118544124		
02	Torn.vite a testa piana	M5X20-8.8-ZINRID	7			07147237918		
03	Guarnizione di bocchett di riempimento		1			16117691509	\$8.31	
04	Anello di copertura tappo del serbatoio		1			16117681038

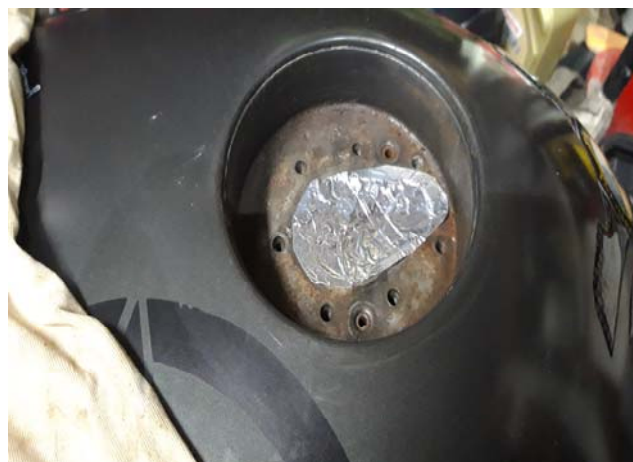
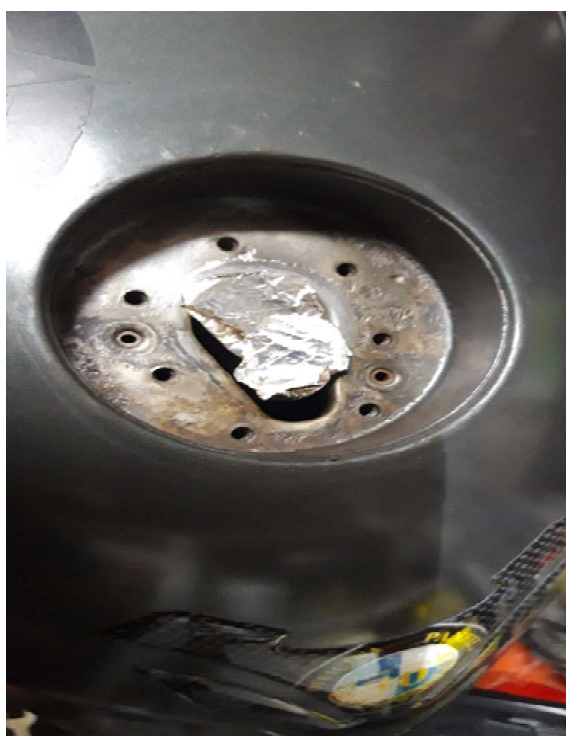
Pulire tutta la superficie nel migliore dei modi, il mio non era ridotto malissimo in quanto anni fa avevo messo uno strato di grasso al litio per proteggere un po' la corrosione.

Smontare le viti Torx che tengono il tappo, rimuovere tutto il sistema, e la guarnizione di gomma che troverete al di sotto. (se è rovinata cambiate anche quella) chiudete il foro del bocchettone con dello scotch resistente (io ho messo quello di alluminio).

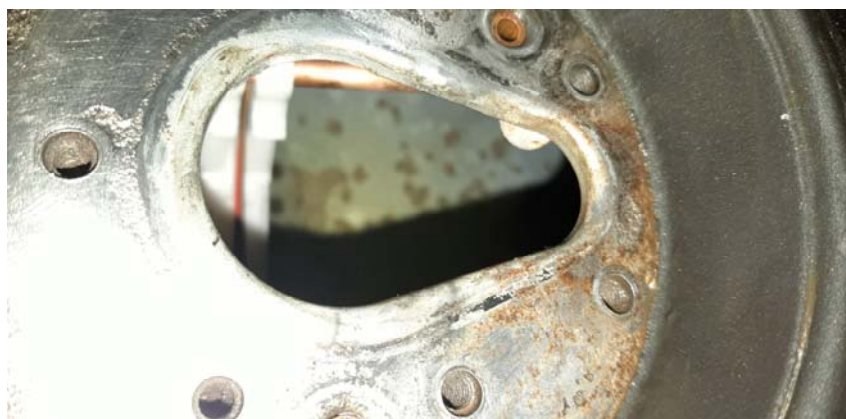
Arrivate al ferro e pulite nuovamente

Adesso con un po' di pazienza togliete la parte arrugginita con carta vetro o come ho fatto io utilizzando una spazzolina di ferro e Dremel girando non troppo veloce (meglio evitare scintille).

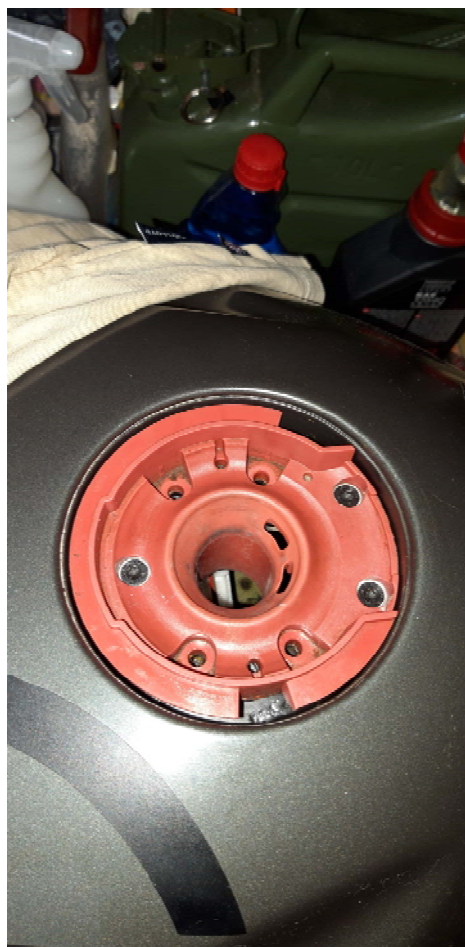
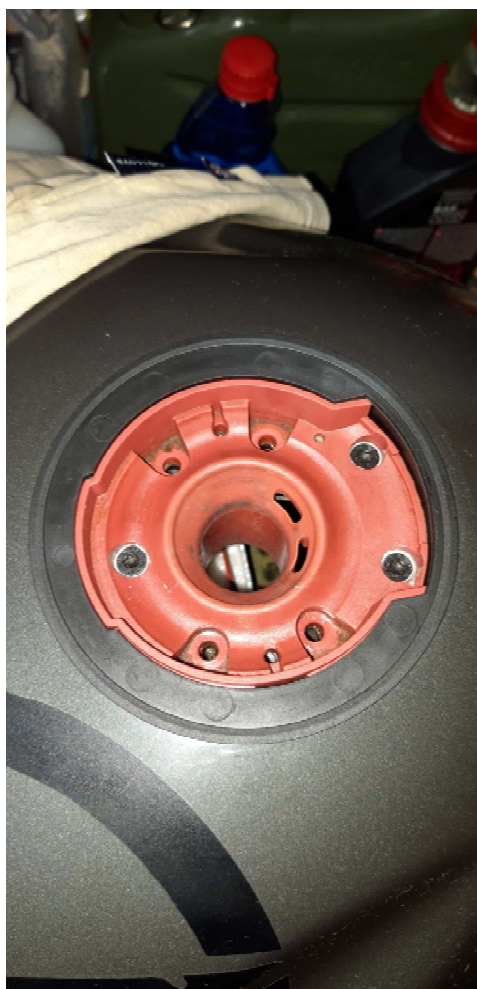
Vi troverete in questa situazione (vedi foto)

Adesso potete rimontare il tutto, prima la parte in plastica rossa (ricordatevi la guarnizione) precedentemente tolta.

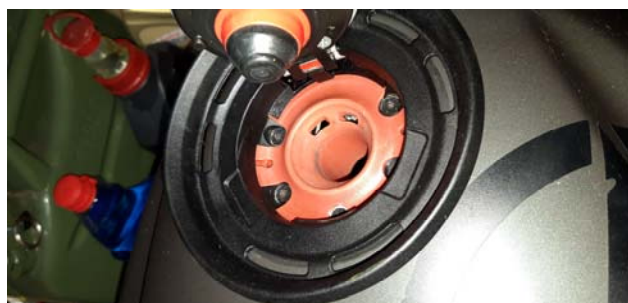
Come potete vedere anche con la flangia Givi non ci sono problemi.

Montate la guarnizione nuova della T Nine, e rimontare la parte rimanente del tappo. Spero che questa modifica resista nel tempo.
